**阳泉高新技术产业开发区化工园区  
多氟多阳福新材料有限公司“4·29”  
一般中毒事故调查报告**

**阳泉高新技术产业开发区管理委员会事故调查组**

**2026 年 6 月 5 日**

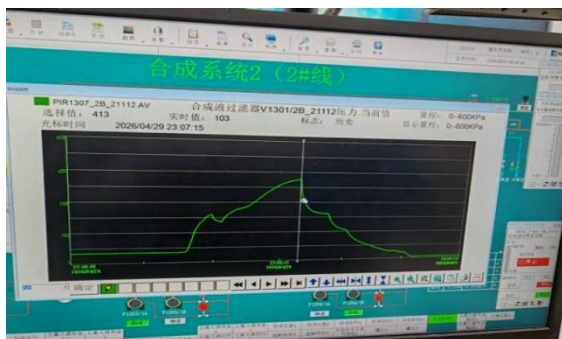
图1 合成液过滤器压力峰值 413KPa

经调取主控室 DCS 系统数据，数据显示合成液过滤器（编号：VI301/2B）的压力于 22 时 55 分开始升高，到 23 时 07 分压力升至最高值 413KPa（图 1），因系统内设置报警压力值高限为 470KPa、高高限为 500KPa（图 2），故在压力升高期间内 DCS 控制系统未报警。《安全设施设计专篇》中设计合成液过滤器的压力报警值为，高限 160KPa，高高限 180KPa（图 27）。2025 年 6 月 25 日，阳福公司内部履行了变更申请，调整了合成过滤器的压力报警值。变更申请表内容如下，申请编号：HC2025062501；申请人：张某；变更审查人：黄某（安全）、段某（工艺）、王某某（设备）、黄某某（电仪）、冯某（环保）；变更审核人：左某某（生产装备部），薛某某（安全部、环保部）。未见设计单位关于压力报警值调整的变更意见，验收报告中无压力报警值变更的相关内容。

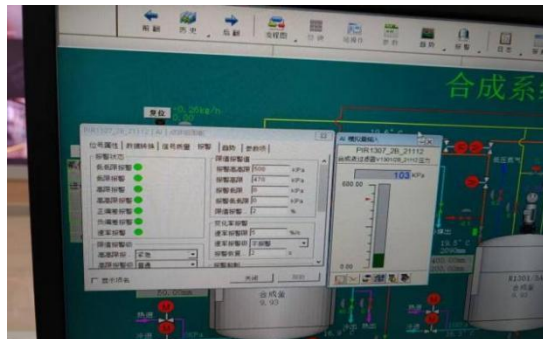
图2 合成液过滤器压力设定值 470KPa

2.合成液过滤器（编号：V1301/2B）压力报警值设置不合理<sup>[8]</sup>，未按照《安全设施设计专篇》设计值设定报警值，导致压力升高未报警，控制室主控工未及时发现。

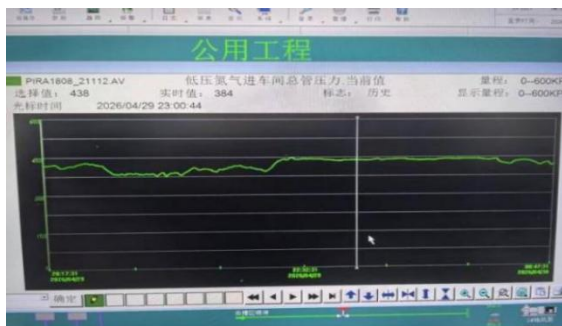
图3 低压氮气进气压力值 438KPa

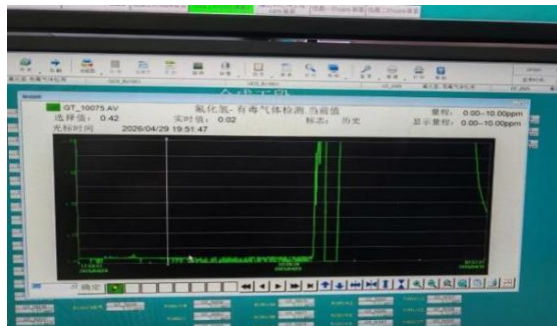
图4 氟化氢气体检测器波动曲线图

经调取主控室 GDS 控制系统数据知，氟化氢有毒气体监测浓度值于 23 时 04 分骤然升高超出量程范围（0-10ppm），同时开始报警。

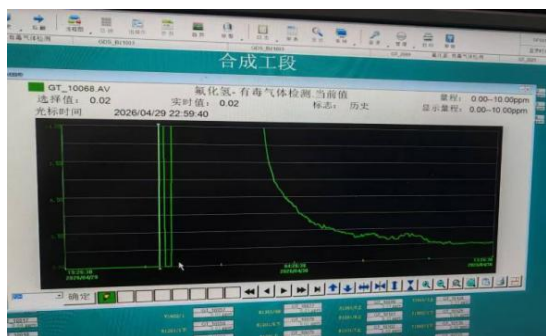
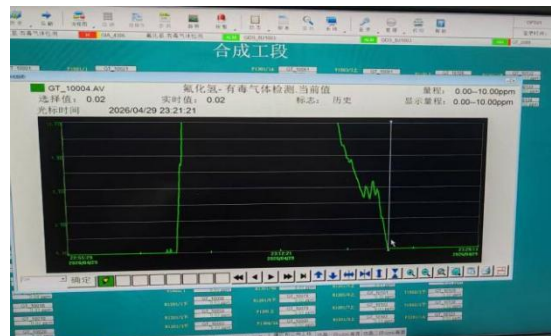
图 5-6 氰化氢气体检测器报警开始-结束时间及报警值（已超量程限值：10ppm）

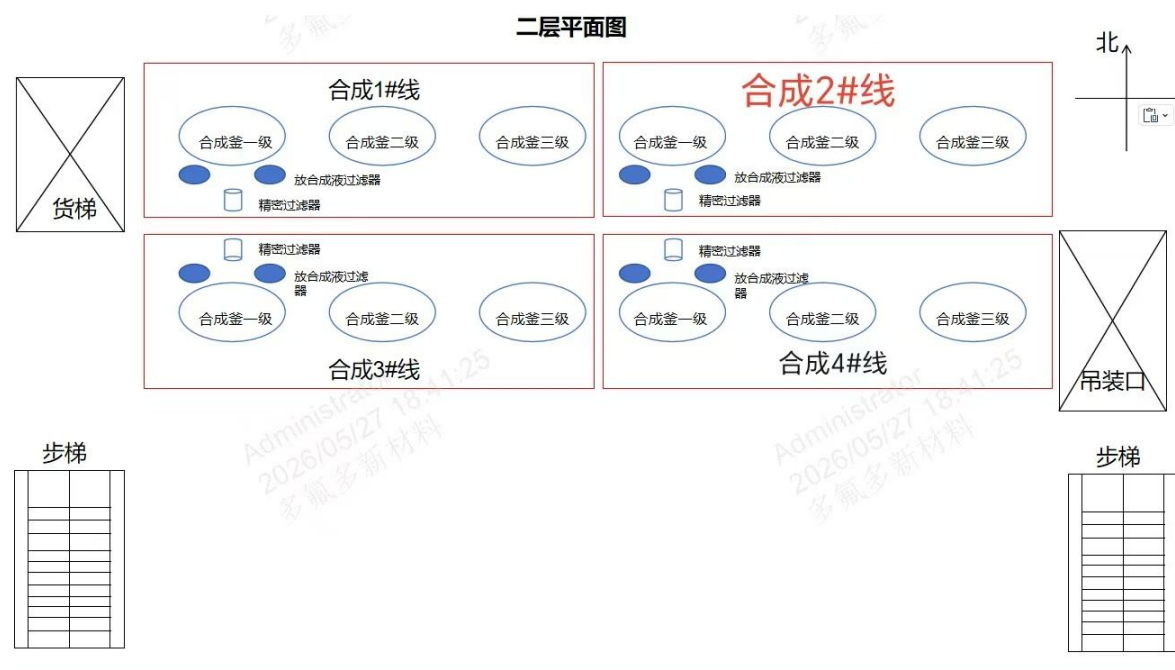
事故发生在三车间合成一段二层 2 号生产线，具体泄漏位置为精密过滤器（编号：F1301/2）顶部法兰密封垫破损处。三车间位于生产区的西南方（图 7），合成一段二层事故区域平面简图（图 8）及 2#线设备布置简图（图 9）。

图 8 合成一段二层平面布置示意图

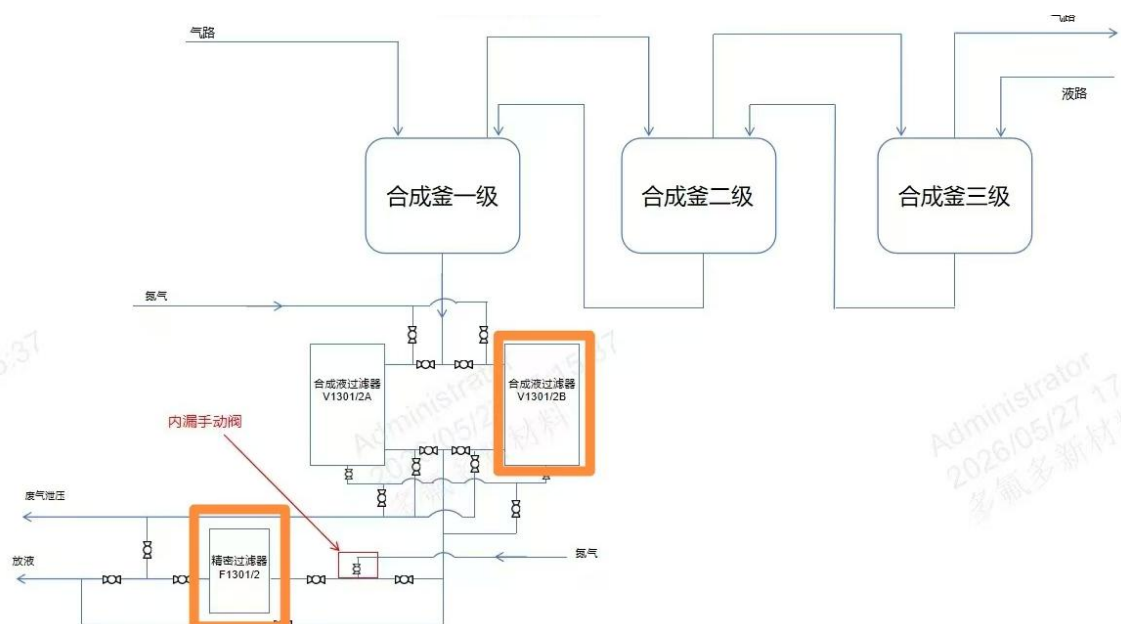
图 9 合成一段二层 2#线设备布置简图

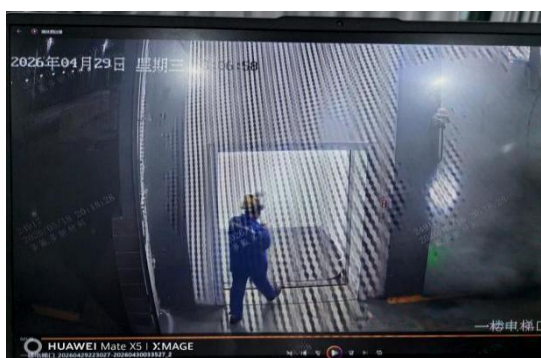
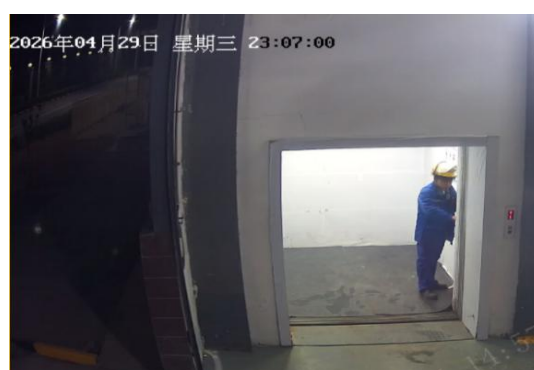
图 10-11 卢某某从三车间合成工段一层进入货梯

经一楼视频监控画面截图可知，卢某某未按要求正确佩戴个体防护用品，1 人前往事故现场查看，并乘坐货用电梯从一楼去往二楼事发现场，之后从二楼楼梯下到一楼，并经西门从车间出来；二楼事故现场视频监控的交换机已损坏多时，当时无法正常显示监控画面。

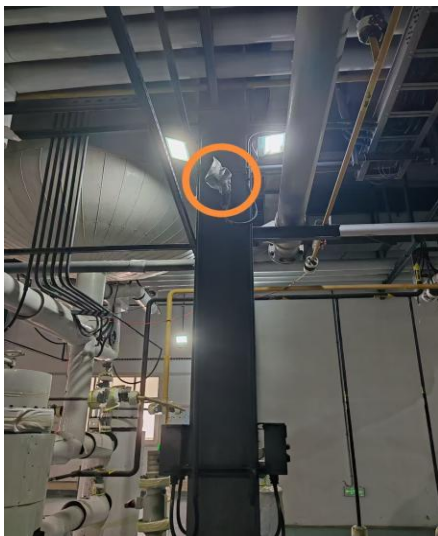
④工业电视监控设施：三车间合成工段一层到四层均设有视频监控设施。据“阳福监控治理”微信群的聊天记录显示，合成工段二层的视频监控从 2026 年 4 月 16 日损坏到事发当日一直未修复。

图 25 二层视频监控探头

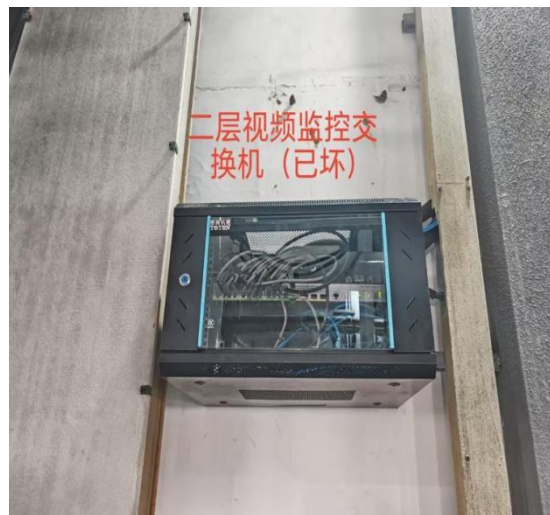
图 26 事故当天视屏监控交换机已坏多日

事故现场三车间合成工段各楼层均安装了视频监控摄像头，一层的监控视频较完整，但仍存在死角，记录了本次事故发生的部分经过，在事故发生车间的一层基本捕捉了关键场景；但事发车间二层视频监控的交换机已损坏，致使监控摄像头无法正常工作，事发当日无相关视频资料。

3.三车间合成工段二层视频监控交换机已损坏<sup>[9]</sup>多日，未及时维修，监控失效，视频监控画面无法显示现场实况。

阳福公司应建立健全重点作业场所视频监控相关设备的维护管理制度，加强安全管理制度、安全生产责任制和安全生产操作规程的执行力；加强全员安全教育培训力度，提高员工安全意识；加强全面辨识工艺过程风险，强化工艺管理；加强对设备进行日常检修、维护、保养，制定合理可行检维修方案；全面排查并限期恢复重大危险源区域损坏的监控设备，建立定期巡检、校验、维护监控设施完好性的管理机制；规范特种设备使用，确定货梯、非载人电梯等使用权限，专梯专用；结合事故的经验教训，重新修订生产安全事故应急预案，定期开展应急演练；特种作业人员定期进行教育和培训，确保危险作业人员持证上岗；监督现场作业人员正确佩戴和使用个体防护用品；坚决杜绝“三违”，严格执行双人巡检制度；深刻汲取事故教训，全面开展隐患排查整治工作；强化班组、车间、安全部门三级现场监督检查，严查习惯性违章作业行为；协调相关部门及单位成立专业救治门诊，减少中毒人员死亡风险。

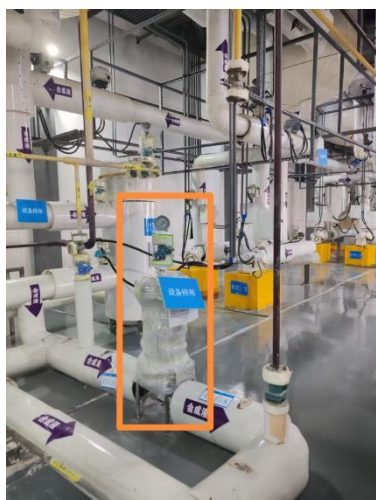
图 29 精密过滤器（F1301/2）

如图 32 所示，可见氮气手动阀中心有磨损痕迹，致使氮气在不工作的情况下发生内漏，导致相邻设备及输液管道内压力升高，使得精密过滤器（编号：F1301/2）的法兰垫片（图 29）受压力冲击而破损，设备内的氢氟酸液体从该精密过滤器的法兰垫片破损处泄漏而出，并经该精密过滤器旁边直线距离约 1.5m 的楼层输液管道孔（图 35）泄露至一楼，输液管道孔的尺寸大小约为  $200 \times 200\text{mm}$ 。

1.设备检修、维护、保养不到位<sup>[6]</sup>。三车间合成工段精密过滤器（编号：F1301/2）进口氮气手动阀内漏，压力持续上涨，导致密封失效。精密过滤器（编号：F1301/2）在2026年1月21日更换滤棒和垫片时，未按要求更换与设备厂家相同型号的密封圈，而是使用了公司“自制氟橡胶垫片”<sup>[7]</sup>，保压试验的压力值为0.4MPa，事发时合成液过滤器（编号：V1301/2B）传输到DCS控制系统的最高压力值达0.413MPa（413KPa）。

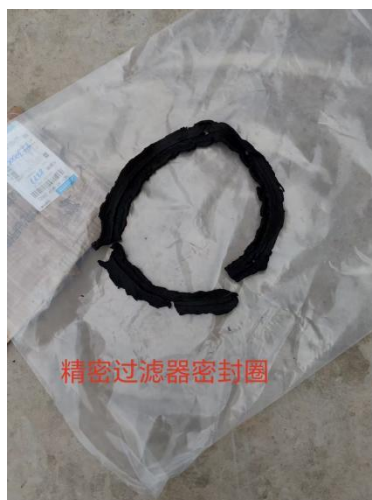
图 30 密封圈

经询问车间主任张某知，三车间合成一段四条生产线的精密过滤器的垫片曾在 2026 年 1 月 21 日进行更换，更换原因是因精密过滤器堵塞，需更换精密过滤器的过滤棒，在更换过滤棒时一并将其垫片更换。据车间主任叙述，当时垫片已老化发硬，故将其一并更换，当时公司无原厂家垫片存货，维修人员现做了耐酸的“自制氟橡胶垫片”，将四条线的精密过滤器的垫片全部进行了更换，并进行了耐压试验，保压记录压力值为  $0.4\text{MPa}$ 。1 月 21 日 8 时班，薛某某班组更换了 2#线和 4#线精密过滤器的过滤棒和垫片，16 时班，花某班组更换了 1#线和 3#线精密过滤器的过

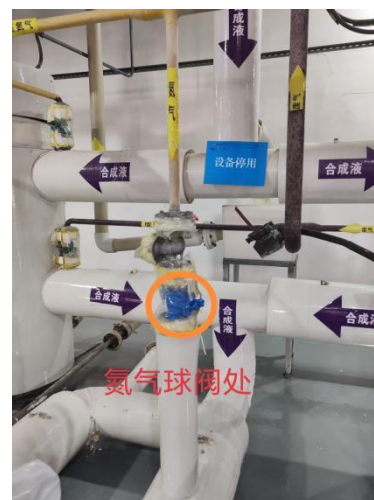
图 31 氮气手动阀

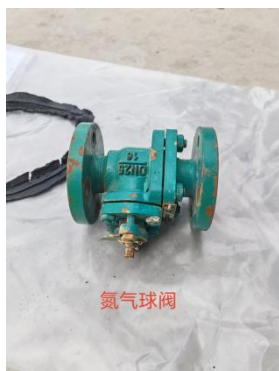
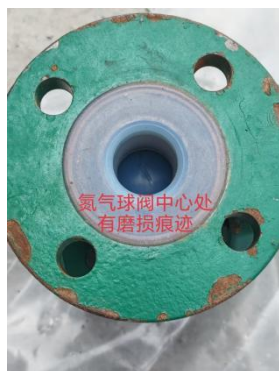
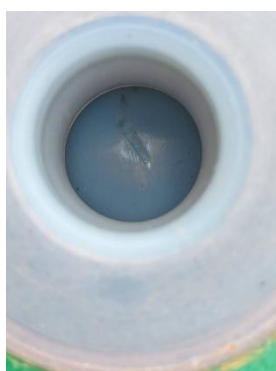
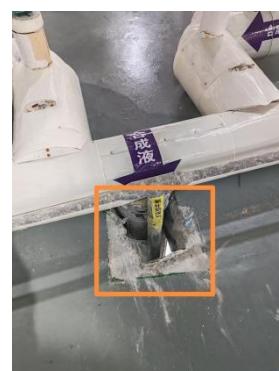
图 32-34 氮气手动阀及其球阀中心磨损情况
